## SELVITYS

9.3.2023

### LIUKASTUMINEN VIRENOJAN KOULULLA 25.1.2022

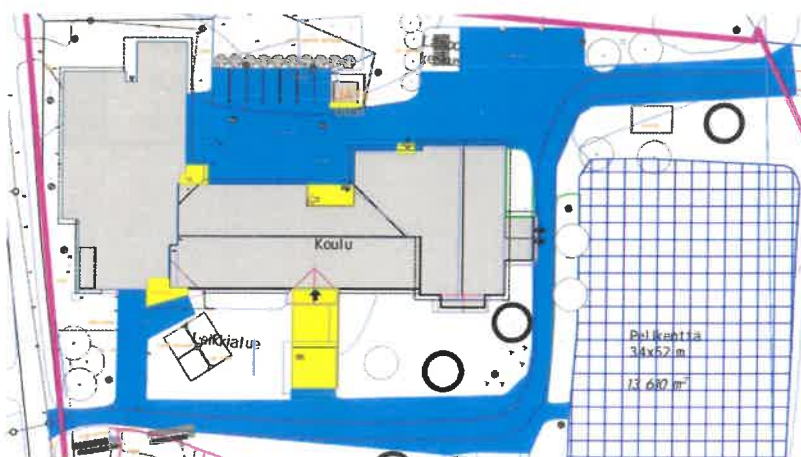
Virenojan koulun talvikunnossapitokartan (kuva 1) mukaan koulurakennuksen kaakkoiskulman epävirallinen polku ei kuulu kunnossapidettäviin alueisiin. Kevytväylä koulun itäpuolella on kunnossapidettävää konetyöaluetta.

Kuva 1. Virenojan koulun kunnossapitokartta.

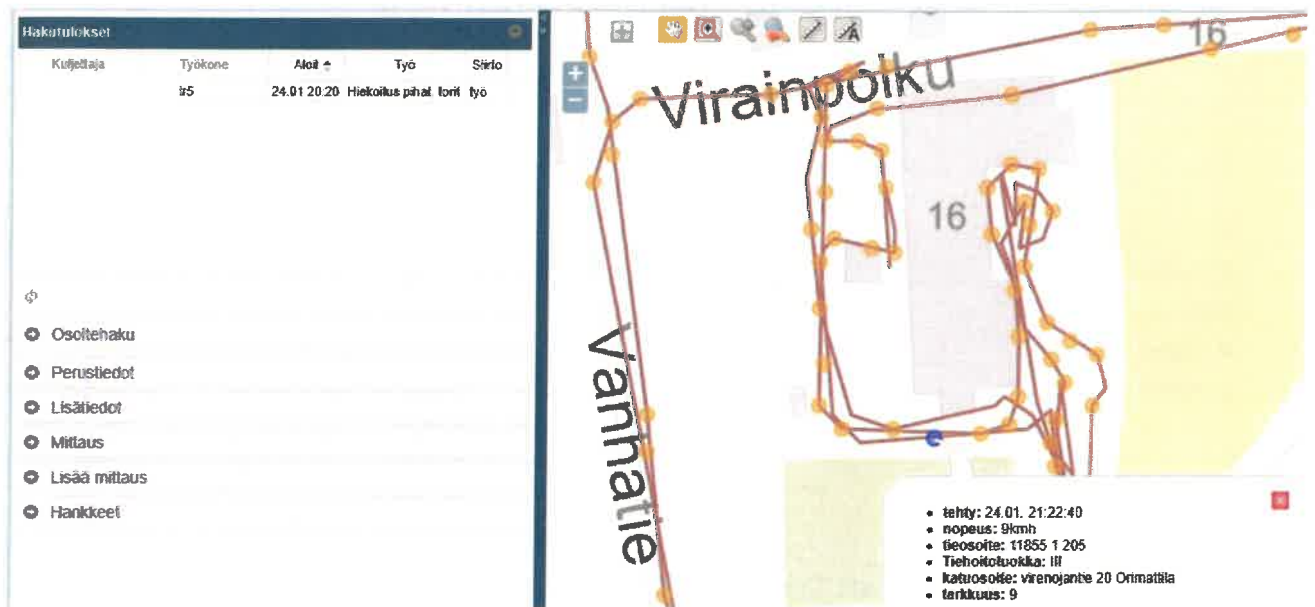
Konetyöalueiksi määritellyt väylät ja alueet on hiekoitettu vahinkoa edeltäneenä iltana 24.1.2022 n. klo 21:20 (kuva 3). Käsityöalueet on hiekoitettu vahinkopäivän aamulla 25.1.2022 n. klo 8:00 (kuva 4).

Kuva 3. Hiekoitus Virenojan koululla 24.1.2022. Paikkatietohuomio Fluent Progress Kunto RT Oy.

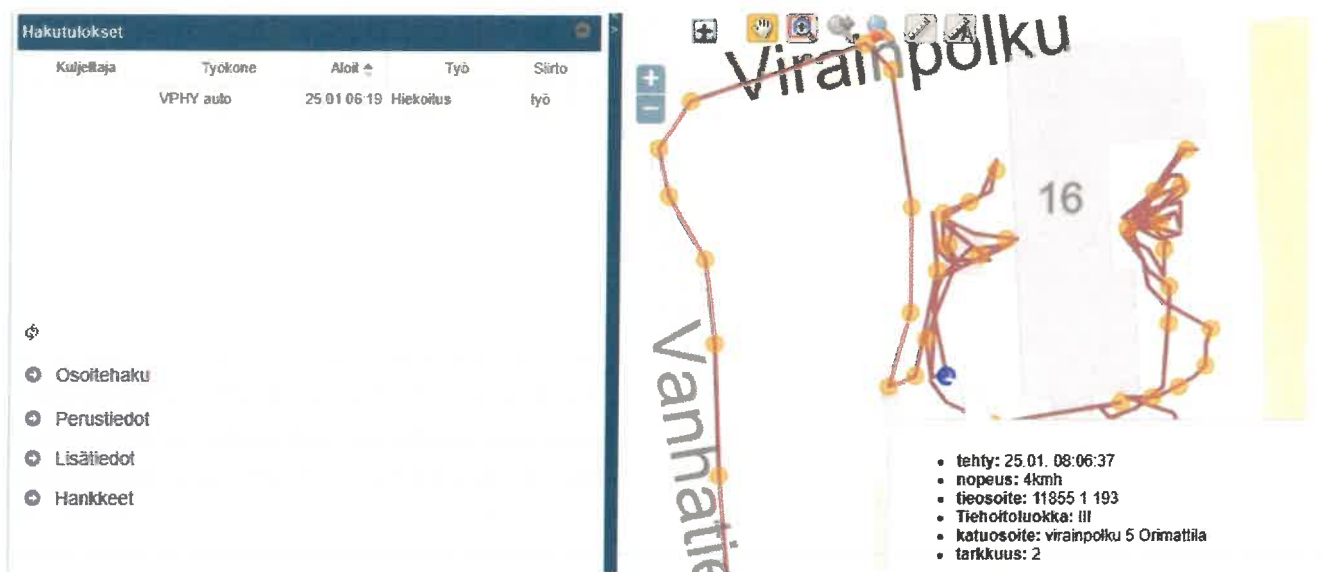
Kuva 4. Käsityöhiekoitus Virenojan koululla 25.1.2022. Paikkatietohuomio Fluent Progress Kunto RT Oy.

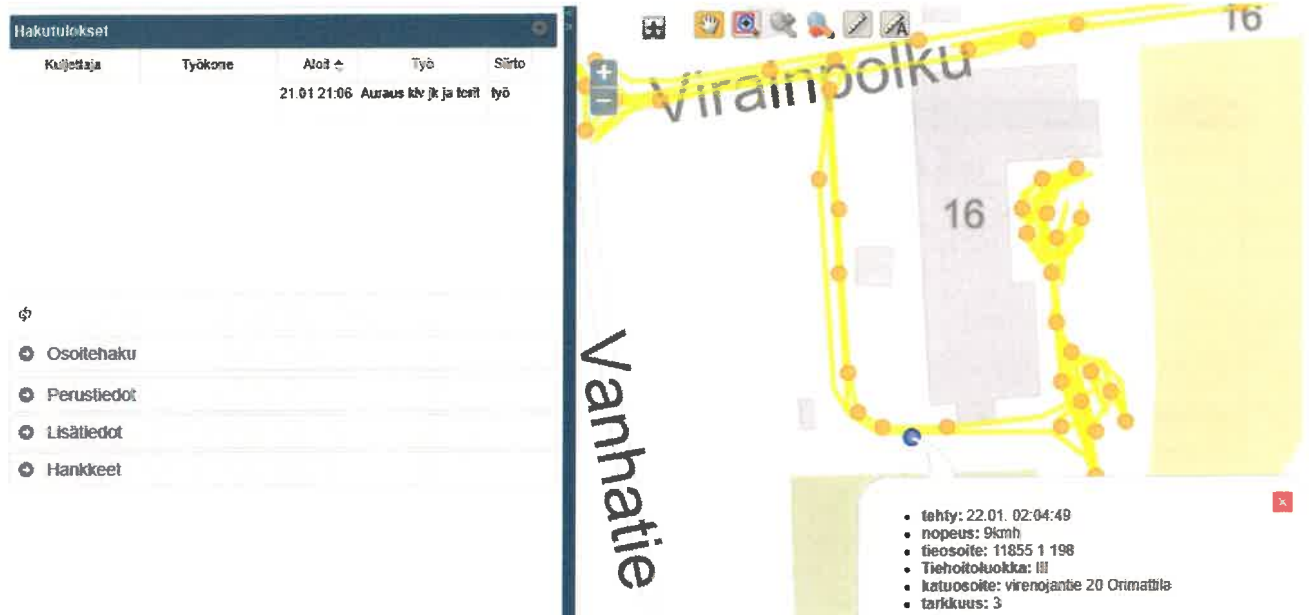
Viimeisin vahinkoa edeltänyt auraus Virenojan koululla on tehty 22.1.2022 n. klo 2:00 (kuva 5).

Kuva 5. Auraus Virenojan koululla 22.1.2022. Paikkatietohuomio Fluent Progress Kunto RT Oy.
