## SELVITYS

### Juonalantie kaatuminen 12.4.2025

Orimattilan kaupungin pyytämänä annamme selvityksen 12.4.2025 Juonalantiella Orimattilassa Lehmuskaaren risteuksen kohdalla tapahtuneesta kaatumisesta.

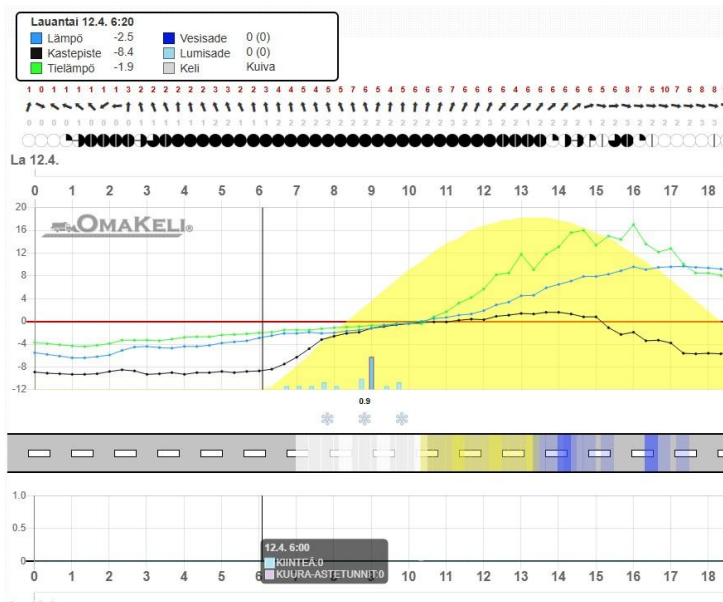
- Keli on ollut tapaturmaa ja lumisadetta edeltävänä yönä kuiva ja pakkasella. Kuivasta kelistä johtuen, tienpinnalla ei ole ollut aiempaa kosteutta, joka mahdollisesti aiheuttaisi liukkaita ja hiekoitustarpeen. Kuivasta kelistä johtuen tienpintaan ei ole syntynyt liukkaita aiheuttavaa kuuraa. Kastepistelämpötila on ollut tapahtumahetkellä kylmempää, jolloin kosteutta ei muodostu tienpinnalle.

Kuva 1: Ote sääseurantapalvelusta (Omakeli)

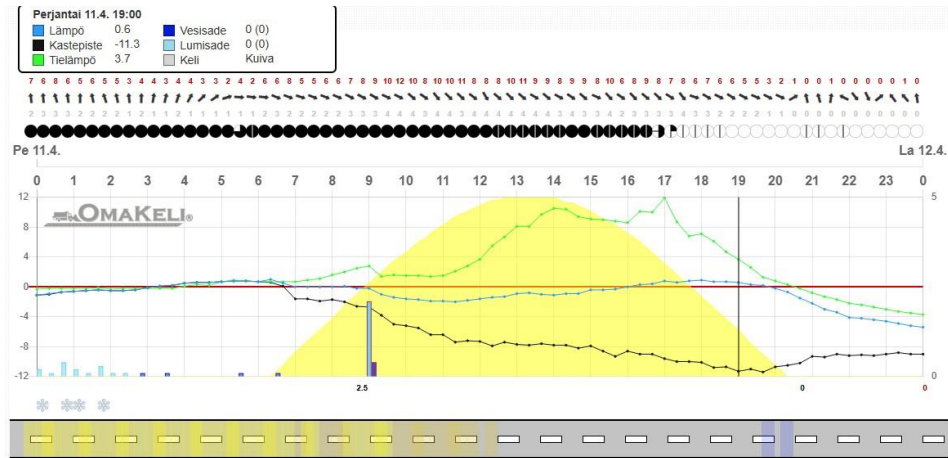
- o Keli oli tapaturmaa edeltävänä päivänä kuivaava ja tienpinnat olivat plussalla (kuva 2). Aiemmin sata-  
neet lumet sulivat pois tienpinnalta ja tienpinnat kuivivat (kuva 3).

Kuva 2: Ote sääseurantapalvelusta (Omakeli)

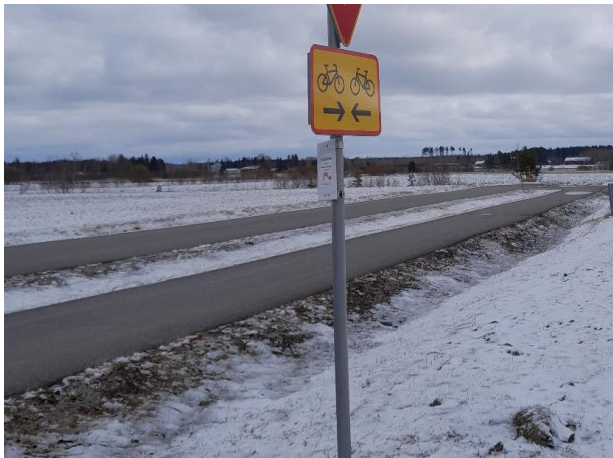
Kuva 3: Valokuva paikkatietoseurantajärjestelmästä (Fluent Kunto)

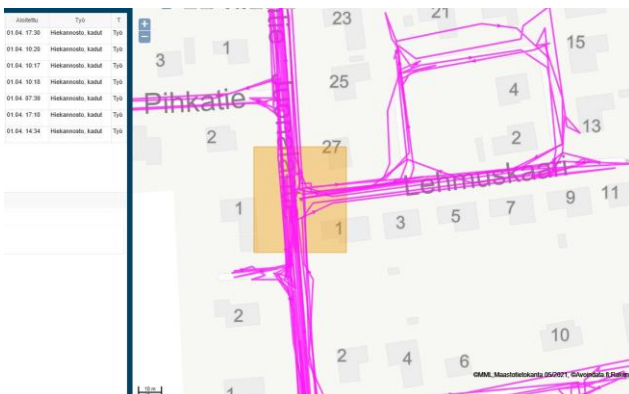
- o Orimattilan kaupungin alueella on aloitettu talvenaikaisen hiekoitushiekan poistot kaupungin edusta-  
jan(tilaaja) kanssa yhteisesti sovittuna ajankohtana 31.3.2025. Juonalan tien ja Lehmuskaaren alueella  
on talvenaikaiset hiekoitushiekat poistettu 1.4.2025. (kuva 4). Hiekannostoa ei ole toteutettu poikkeuk-  
sellisen aikaisin verrattuna aiempiin vuosiin.

Kuva 4: Ote paikkatietoseurantajärjestelmästä (Fluent Kunto)

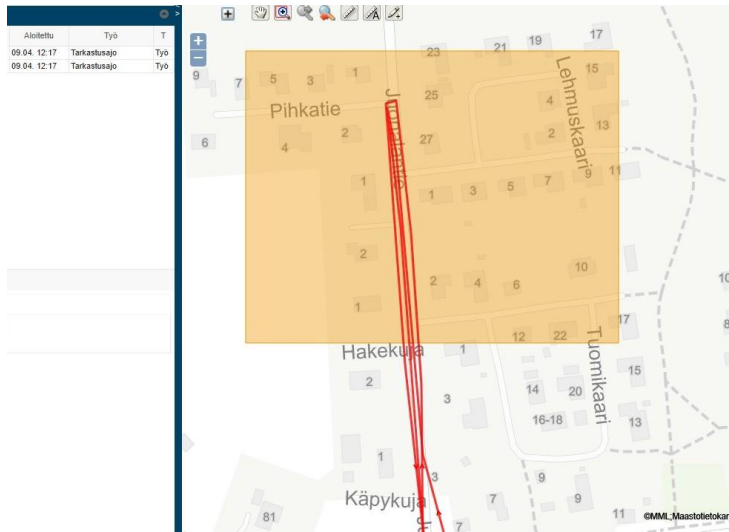
- Juonalantiellä on tehty tarkastusajoa ennen tapaturmaa 9.4., jolloin ei ole todettu tarvetta kunnossapitotoimenpiteille. (Kuva 5)

Kuva 5, Ote paikkatietoseurantajärjestelmästä (Fluent Kunto)
