Orimattilan kirjaston sijainti- selvitys

SIJAINTISELVITYS

Orimattilan kaupunki

6.9.2023

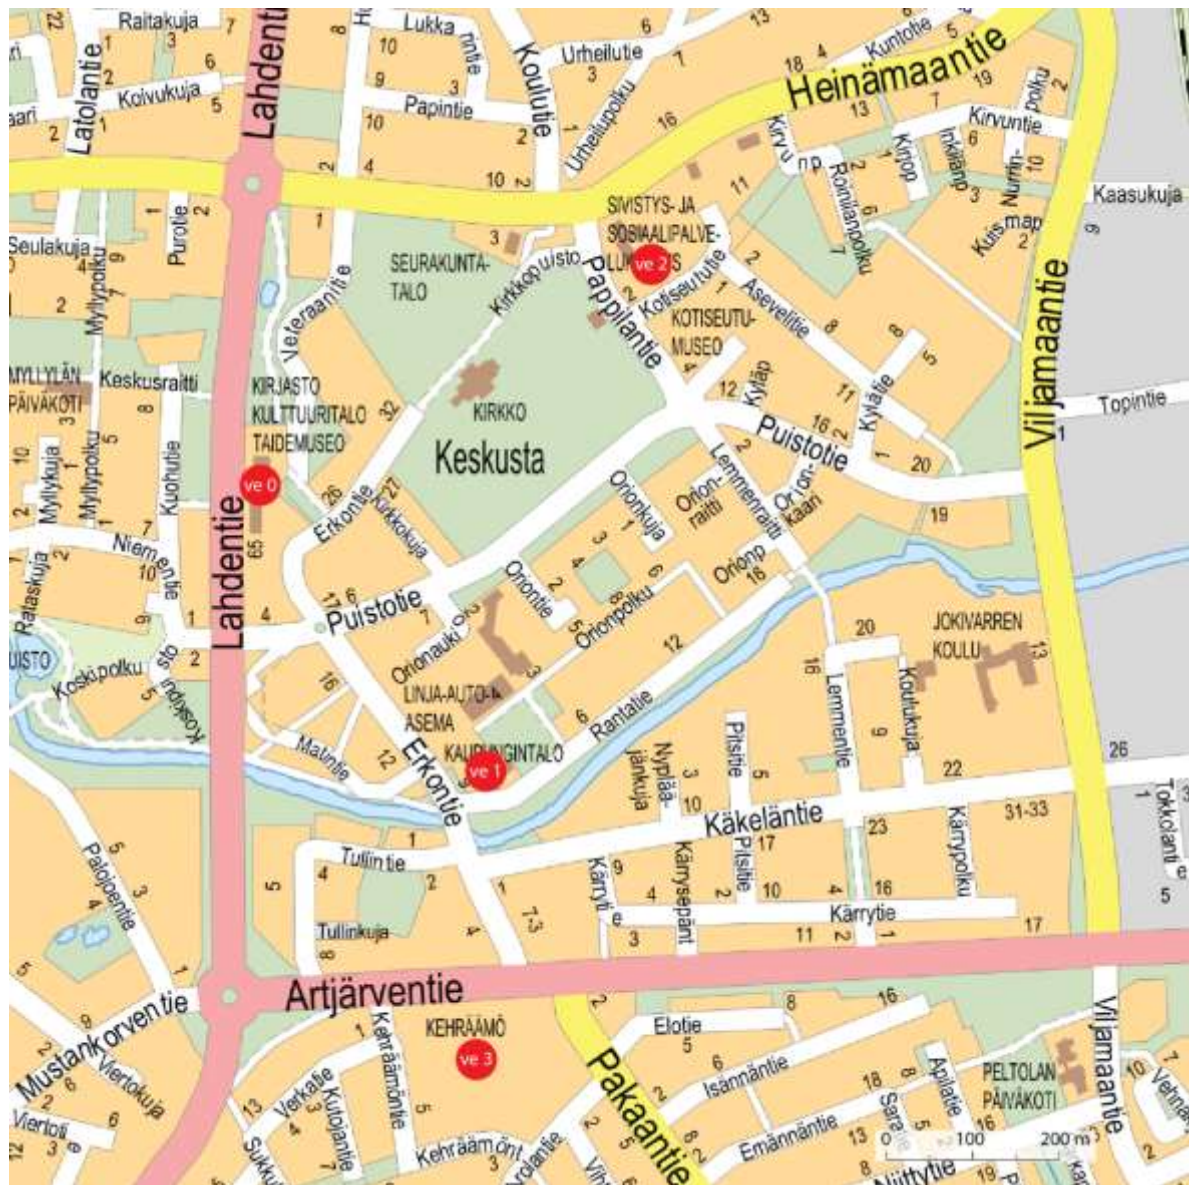
Kuva 1. Sijaintivaihtoehdot opaskartalla. Karttapohja: Lahden kaupunki, 2023.

Tämän selvitystyön yhteydessä on valikoitunut neljä eri sijaintivaihtoehtoa kirjastolle; VE0 kirjasto nykyisellä sijainnilla, VE1 kirjasto kaupungintalon yhteydessä, VE2 kirjasto Pappilantiellä osana uutta koulukeskusta ja VE3 Kehräämö.

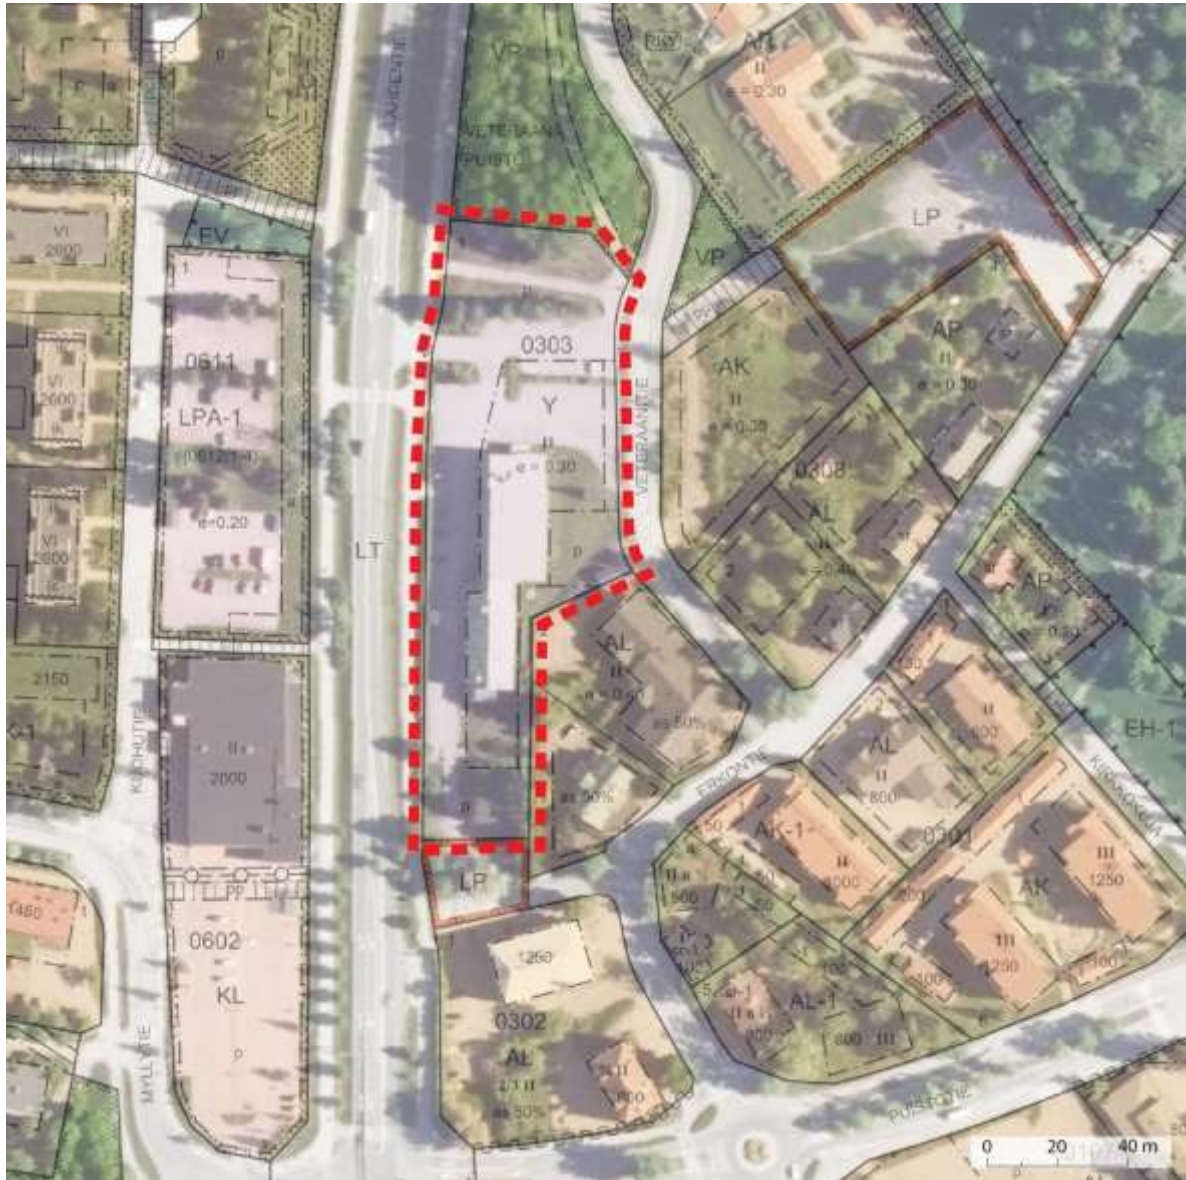
Kuva 2. VEO, kirjaston säilyminen nykyisessä sijainnissa. Ortoilmakuva: MML.

VEO vaihtoehto pitää sisällään tarkastelun nykyiseen rakennukseen sijoitettuna tai vaihtoehtoisesti uudisrakennukseen sijoittuminen nykyisellä sijainnilla. VEO vaihtoehdossa painotuvat kirjaston ja taidemuseon yhteistyömahdollisuudet ja toimintojen keskinäinen tukeminen.

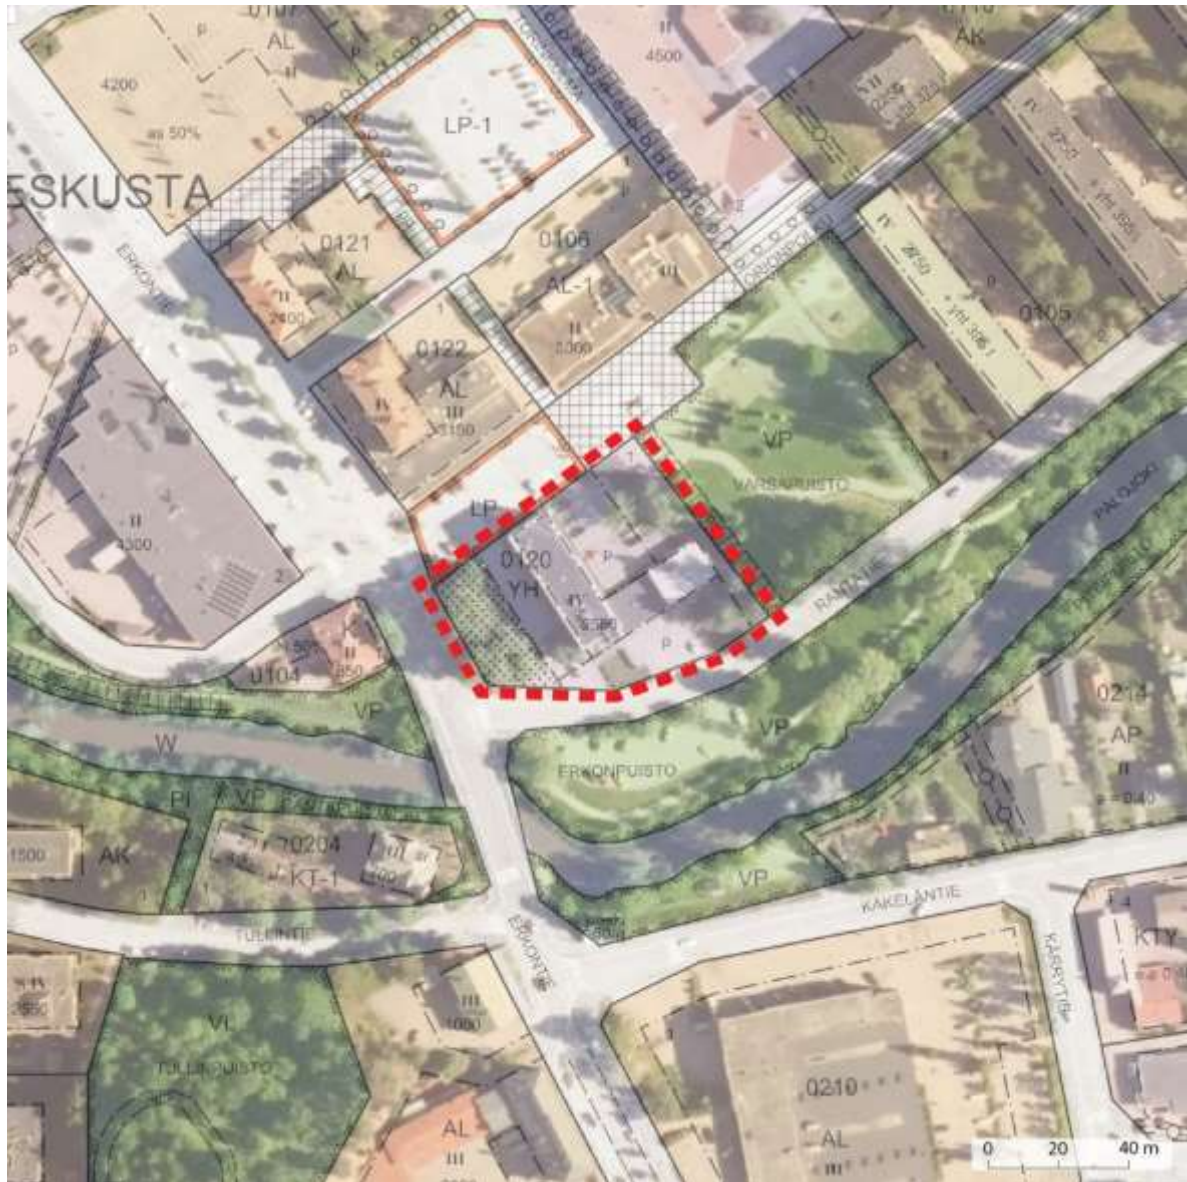
Kuva 3. VE1, kirjaston sijoittuminen kaupungintalon yhteyteen. Ortoilmakuva: MML.

VE1 vaihtoehdossa tarkastellaan kirjaston sijoittumista kaupungintalon yhteyteen uudisrakennuksena. Vaihtoehdossa painottuu yhden luokun periaate palvelupisteen osalta. Vaihtoehto voisi mahdollistaa palvelupisteen monipuolisemman palvelutarjonnan sekä laajemman aukioloajan myös tavallisen virka-ajan ulkopuolelle.

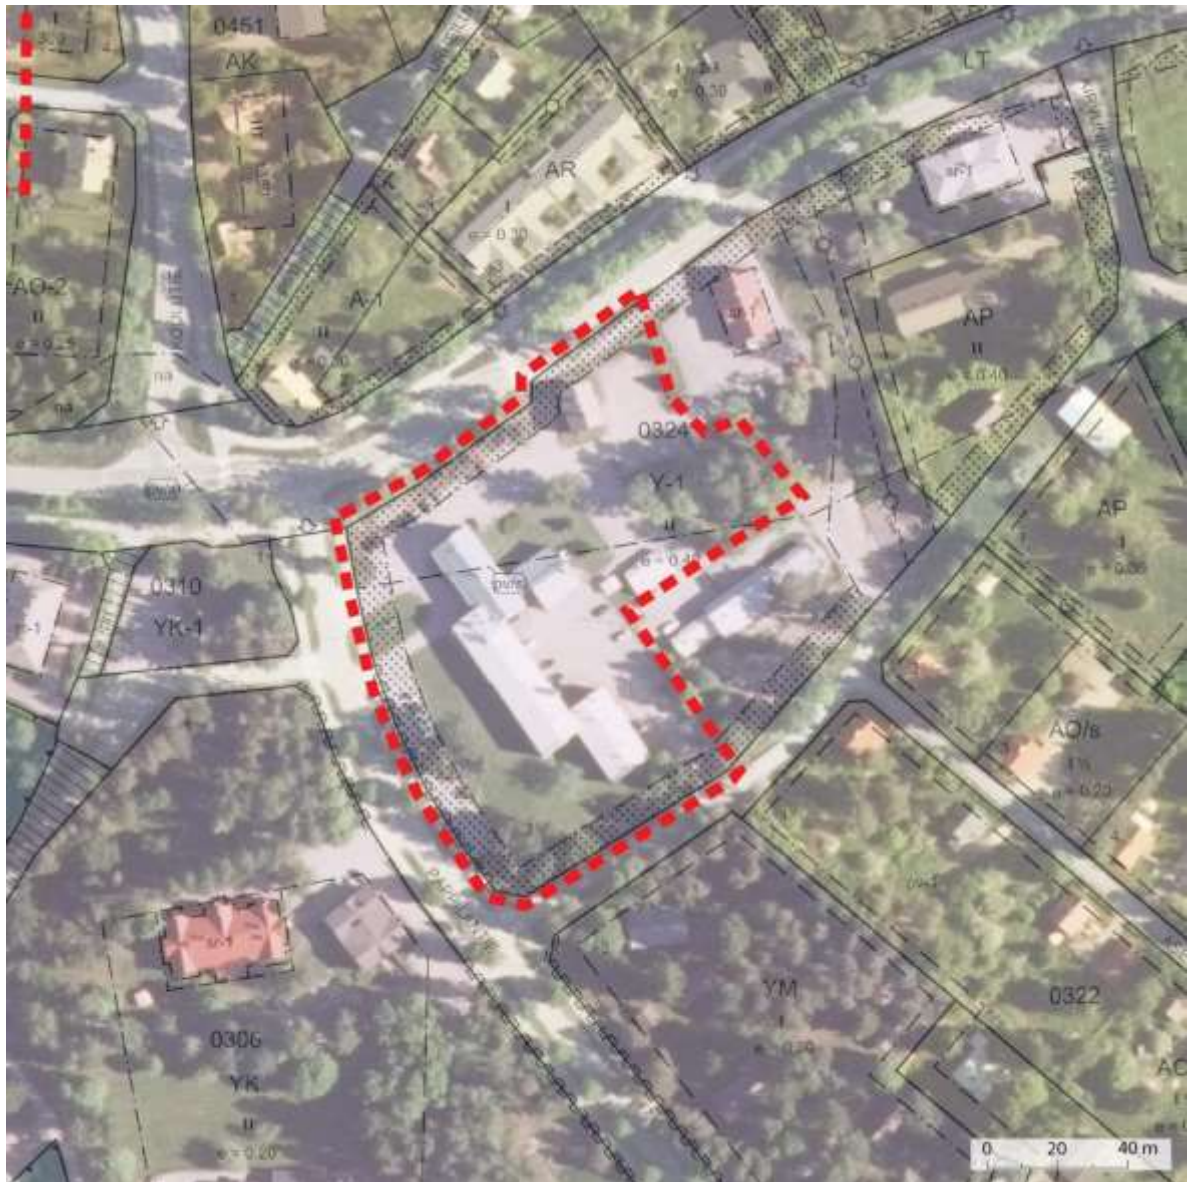
Kuva 4. VE2, kirjaston sijoittuminen osaksi uutta koulukeskusta. Ortoilmakuva: MML.

VE2 vaihtoehdossa tarkastellaan kirjaston sijoittumista Pappilantielle. Vaihtoehdon lähtökohdana on kirjaston sijoittuminen uuden koulukeskuksen yhteyteen. Vaihtoehdossa painottuu monitoimitilojen yhteiskäyttömahdollisuudet sekä yhteistyö kirjaston ja koulutoimen välillä.

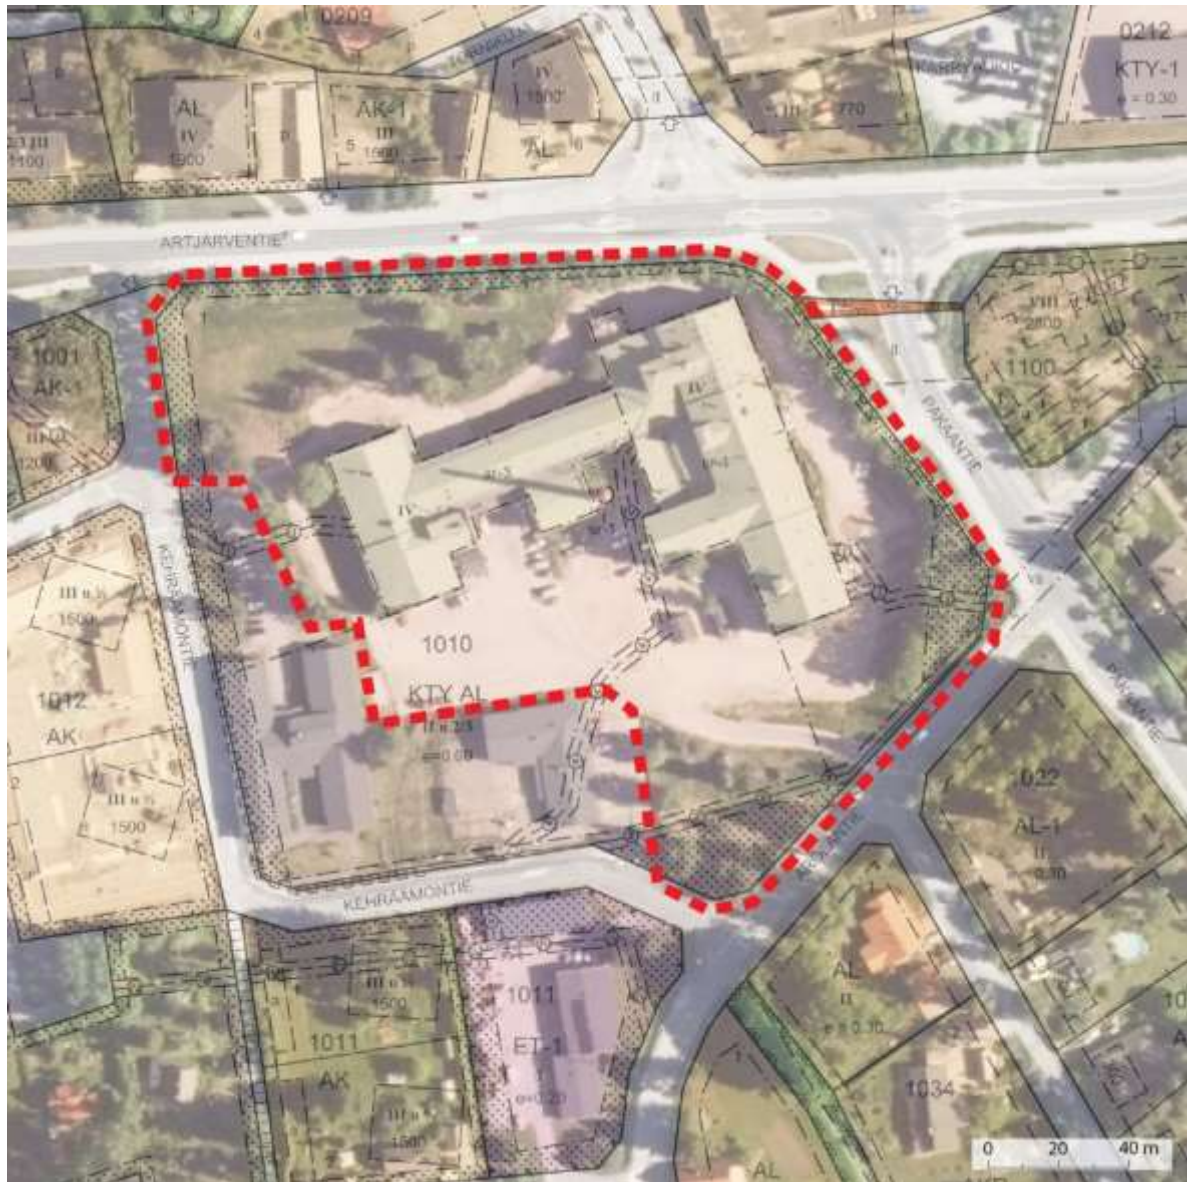
Kuva 5. VE3, kirjaston sijoittuminen Kehräämön. Ortoilmakuva: MML.

VE3 vaihtoehdossa tarkastellaan kirjaston sijoittumista Kehräämön osaksi taiteen ja kulttuuritoiminnan keskusta. Vaihtoehdon lähtökohtana on kirjaston sijoittuminen olemassa olevaan rakennukseen. Vaihtoehto toisi uutta toiminnallista sisältöä Kehräämön alueelle ja siten parantaisi alueen vetovoimaa ja loisi uusia kehittämismahdollisuuksia.

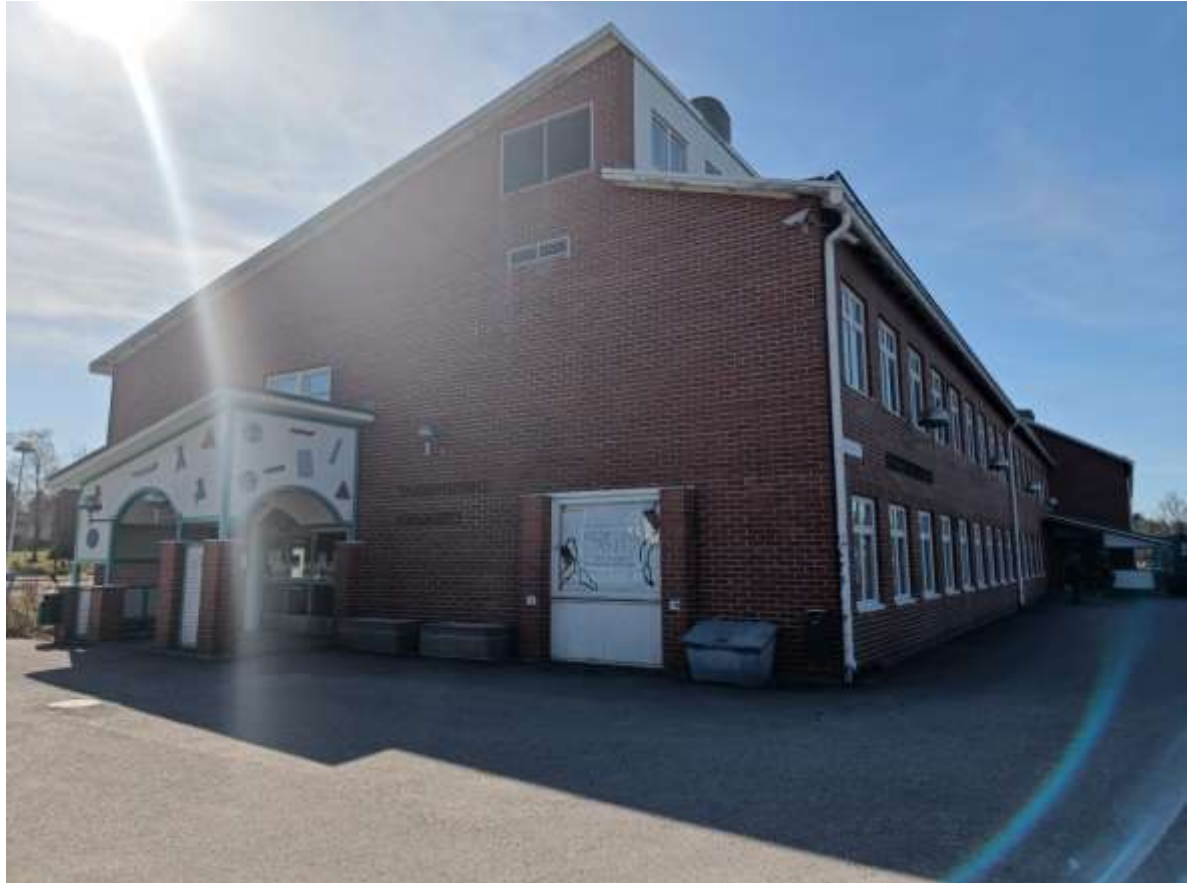
Kuva 6. Nykyinen punatiilinen kirjastorakennus. Pääsisääntulo on rakennuksen päädystä. Rakennuksen keskellä rakennusmassan taitoskohdassa sijaitsee omatoimisisäänkäynti.

Maanomistus	<p>Maanomistus Alue on kokonaan kaupungin omistuksessa.</p>
Kunnallistekniikka	<p>Kunnallistekniikka Tarkastelualue on kunnallistekniikan saavutettavissa.</p>
Rakennukset	<p>Rakennukset, rakentamivuosi ja käytetty rakennusoikeus Orimattilan Kulttuuritalon rakennus on alun perin rakennettu vuonna 1959 Virkkeen tekstiilitehtaaksi. Rakennus saneerattiin vuonna 1993, jolloin olemassa oleviin tiloihin sijoitettiin kaupunginkirjasto, taidemuseo, kotiseutuaristo sekä kansalaisopiston (sittemmin Wellamo-opiston) toimintoja.</p> <p>Rakennusten kunto ja tulevaisuus Vuoden 1993 jälkeen rakennusta ei ole peruskorjattu, mutta siihen on tehty sisätiloihin liittyviä pintaremontteja. Viimeisin näistä on omatoimikirjaston käyttöönottoon liittyvät muutokset vuonna 2017, jolloin rakennettiin uusi omatoimisisäänkäynti ja poistettiin erillinen hiljainen huone ja digitointitila sekä muutettiin kirjastosalin, lehtilukusalin ja henkilöstön tilojen rakenteita ja sijoittelua.</p> <p>Kesällä 2020 koko Kulttuuritalossa havaittiin kosteus- ja lämpöongelmia, jotka ovat omiaan vaarantamaan kirjastoaineistot. Osa kirjastoaineistosta on sekä alueellisesti että valtakunnallisesti merkittävää harvinaisuutensa vuoksi.</p>

<p>Vuonna 2022 laaditun kirjaston tarveselvityksen luonnoksen mukaan tilat eivät nykyisellään vastaa kirjastojen asiakaspalveluille asetettuja tavoitteita tai työturvallisia ergonomiavaatimuksia.</p> <p>Päivitetyn kiinteistöstrategian mukaan nykyinen rakennus kuuluu luokkaan B: Rakennuksessa toiminnallisia tai rakennusteknisiä puutteita. Rakennukselle tulee tehdä kehitys ja/tai perusparannussuunnitelma.</p>
Toiminnot	<p>Tarkastelualueella sijaitsevat toiminnot</p> <p>Alueella sijaitsee tällä hetkellä seuraavat toiminnot: kaupunginkirjasto, taide-museo, kotiseutuarkisto sekä kansalaisopiston (sittemmin Wellamo-opiston) toimintoja.</p>
Ympäristö ja kaupunkikuva	<p>Suhde ympäristöön</p> <p>Alue sijaitsee Lahdentien varrella alle 0,5 kilometrin päästä Orimattilan liikekeskuksesta. Pääkirjaston julkisivu on Veteraanipuistoon päin. Pääsisäänkäynti on rakennuksen pohjoispäädystä ja omatoimisisäänkäynti sekä henkilöstön sisäänkäyntiovena ja aineistomateriaalien toimitusovena toimii rakennuksen pitkällä sivulla sijaitseva toinen sisäänkäynti.</p> <p>Kaupunkikuvallinen asema</p> <p>Kaksikerroksinen rakennus sijaitsee Lahdentien varrella tien suuntaisesti muodostaen selkeän rajaavan elementin liikenneväylän varrelle. Alue rajautuu itäpuolelta Orimattilan kirkonmäkeen, joka kuuluu valtakunnallisesti merkittävään rakennettuun kulttuuriympäristöön (RKY).</p>
